ADRES	Hertogsingel 36
GEGEVENS	Oorspronkelijke functie: woning Huidige functie: woning
STATUS	Kenmerkend bouwwerk Voorgevel, zijgevel, dak en bouwmassa voor zover zichtbaar vanaf de Hertogsingel.
FOTO'S

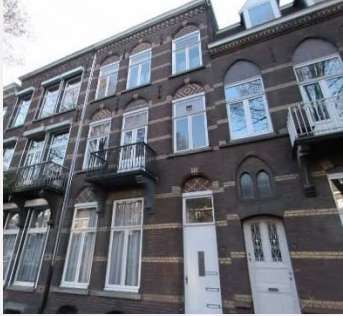
<p><i>De voorgevel Hertogsingel 36</i></p>
OMSCHRIJVING	<p>Inleiding Stadswoning met lijstgevel in eclecticisme uit het begin 20^{ste} eeuw, gelegen binnen de bebouwde kom en buiten het beschermde stadgezicht van Maastricht. Het pand is samen met de belending op nr. 38 in een bouwcampagne gerealiseerd, maar de twee gevels verschillen in enkele details van elkaar. Het pand vormt wel het spiegelbeeld van Hertogsingel 30.</p> <p>Beschrijving Tussenwoning boven een kelder. Het pand heeft een zadeldak, dat gedekt is met blauwgrijze muldenpannen. Het pand heeft drie gevels en telt drie bouwlagen. De gootlijst bestaat uit een geprofileerde kroonlijst waarin een bakgoot is opgenomen. Onder de goot is in het metselwerk een sierlijst aangebracht in kleine gele baksteentjes met twee muizentandlijsten.</p> <p>De voorgevel is gevel opgetrokken in bruinrode baksteen die op markante plekken met een gele steen is gedecoreerd. De toegang bevindt zich rechts in de gevel in een ondiepe nis, die met een segmentboogvormige bovenrand is vormgegeven. In de nis zijn twee hardstenen traptreden opgenomen. De toegangsdeur is gemoderniseerd en bestaat uit een vlakke houten deur en een bopvenlicht. Links van de toegang zijn 2 kelderlichten aangebracht. Op de begane grond zijn nog twee vensters gepositioneerd. De vensters zijn gevuld met T-ramen en hebben halfronde spaarbogen, die gevuld zijn met een dambordpatroon van gele en rode baksteentjes. De deur heeft ook zo'n spaarboog met eenzelfde decoratie, evenals de drie vensters op de eerste en tweede verdieping. De segmentbogen zijn onderling verbonden door horizontale banden van gele baksteentjes. In de middenas is een balkon gepositioneerd. De balkonplaat rust op twee voluutvormige consoles en het balkon is beveiligd door een spijlenhekwerk. Tussen de vensters zijn metseldecoraties aangebracht met gele bakstenen ter hoogte van de dorpels, kalven en lateien.</p> <p>Alle ramen van de vensters zijn in hout vernieuwd.</p>
